# 草刈りから 解放 年6回の

## 農地畦畔の雑草管理省力化と 景観性を実現

BEST PRACTICE TRY SHEET

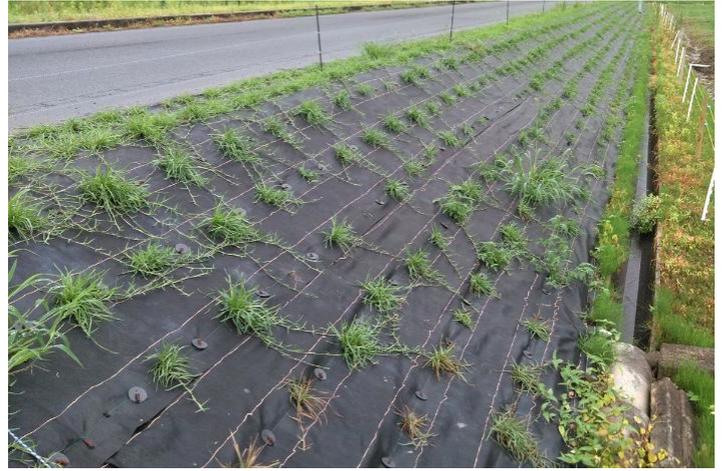
従来の対策方法としては、①防草シートの使用、②芝の種を巻き芝を定着させる方法、③一般的な防草シートに穴を開け、芝の苗を植える方法があります。防草シート単体を使用する場合、土壌流出の懸念や景観が損なわれるというデメリットがあります。また、除草後に芝の種を撒く方法は管理が難しく、芝の定着前に雑草が生えることも。防草シート敷設後に穴を開けて芝を植える方法では、伸びたランナーが防草シートを貫通できずに枯れ、穴が開いたシートだけが残ってしまうケースもありました。「べた〜とシート」は従来方法の双方を”いいとこどり”した「防草シート+地被植物定植」の方法です。

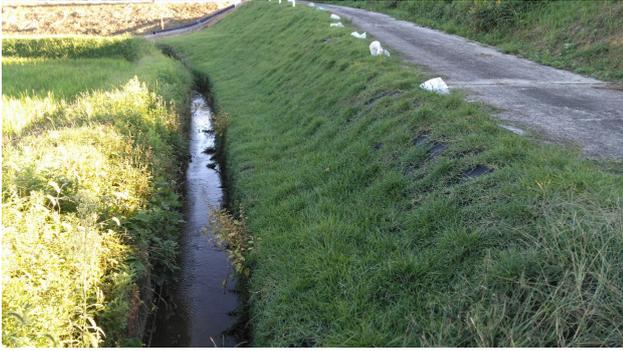
4か月後の秋（10月）

センチピードグラスは冬期は茶色くなり、休眠状態に入ります。春に再び萌芽し緑色に戻ります。

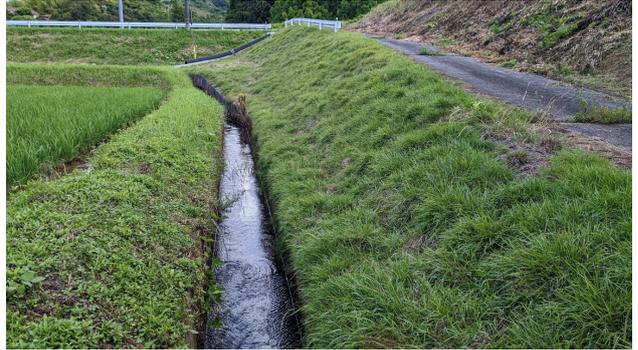
2年後の夏（6月）

施工と初期の管理は手がかかりますが、年6回おこなっていた除草作業から解放されました。芝が上手く定着し、1年、2年と経過すると畦畔全体が緑に覆われ、自然の風景に近い緑色のじゅうたんのようになりました。

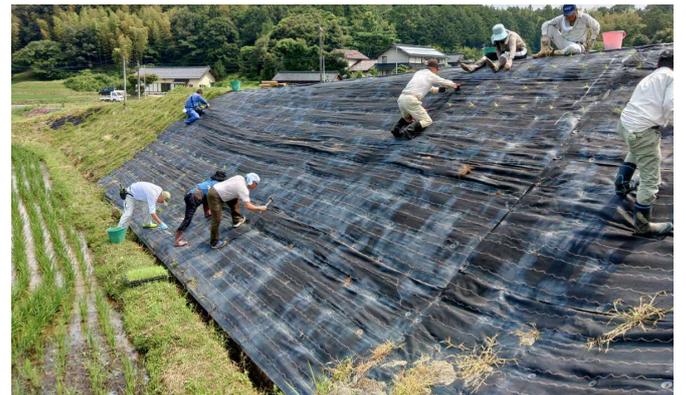
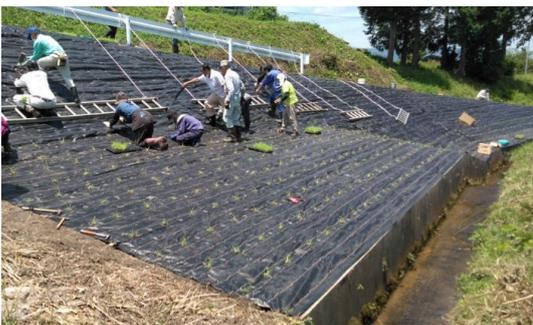
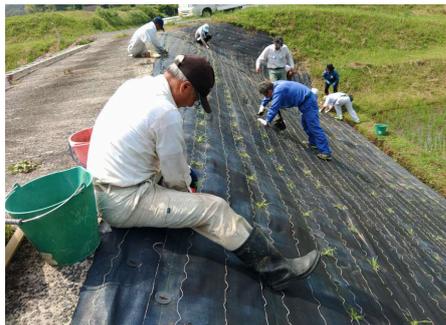
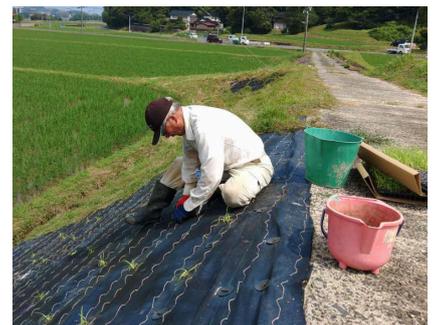
長い法面で傾斜も地だったので、梯子を用いて足場にしながら施工しました。べた～とシートはピンの打設本数と苗の定植数が多いため、施工には沢山の人手が必要で地元のみならず取り組みました。

芝を植え付けるための穴開けはちょっと大変でしたね。穴が大きすぎると草が生えてしまうので、適度な大きさ・適度な深さの穴にするのもポイントとのことで丁寧に行う必要がありました。

一般的な防草シートと比較すると、施工には1.5倍くらいの時間と労力が必要だと感じました。

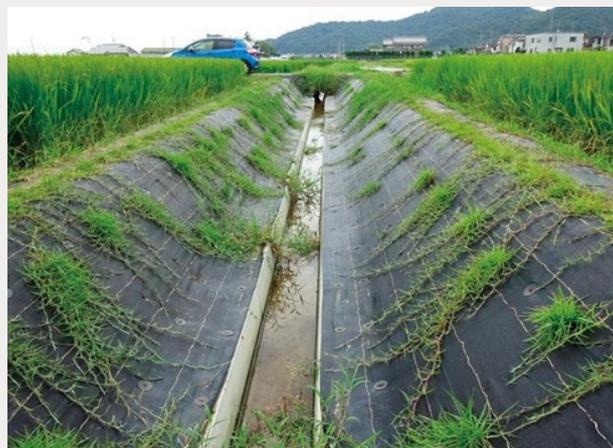
## — 使用商品 | **べた〜とシート**

防草と地被植物活着効果を併せ持った、国内初の二刀流防草シートです。特殊織物により“センチピードグラス”を活着させ、更にシートと地面の一体化による土壌流出を防止します。

畦畔等における草刈り作業を減らせるので、維持管理コストの大幅削減が期待できます。センチピードグラスのアレロパシー効果により他の植物の生長促進を阻害することで、雑草抑制にも繋がり、綺麗に緑化することができます。
